| Skłata | Przepompownia | | Nazwa |
| - | P30 Berkowo gm. Kiszewo | | Nazwa |

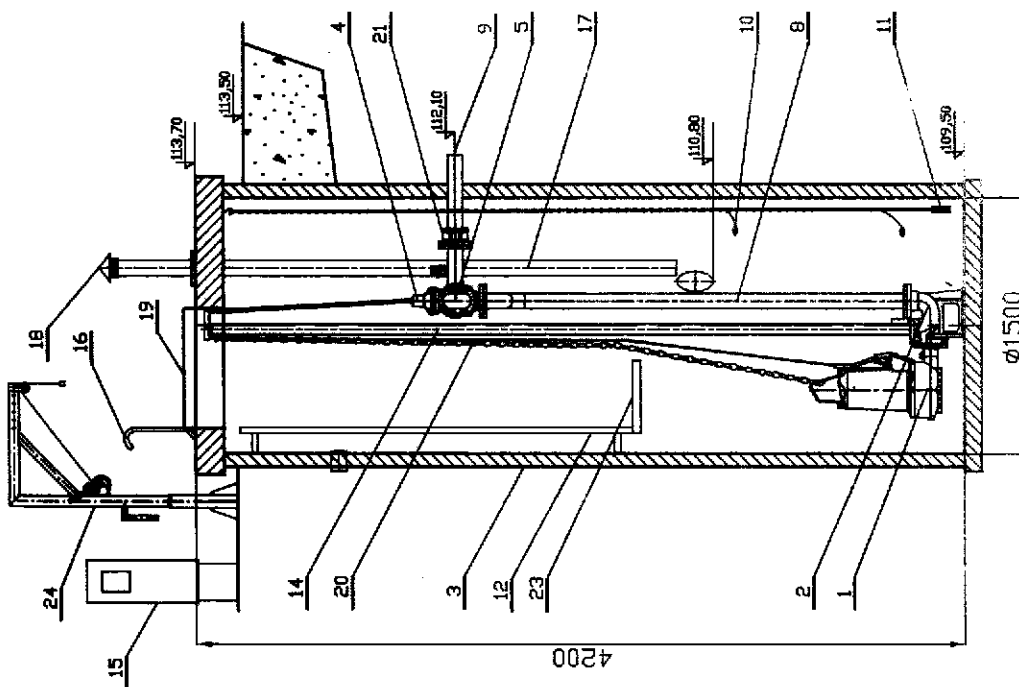
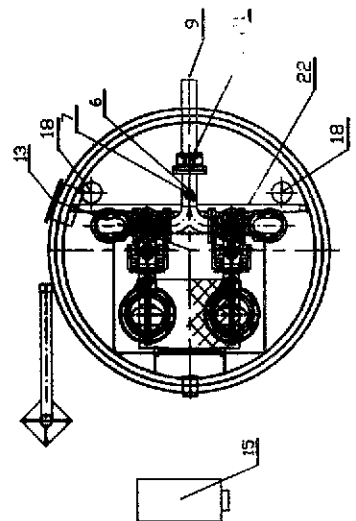
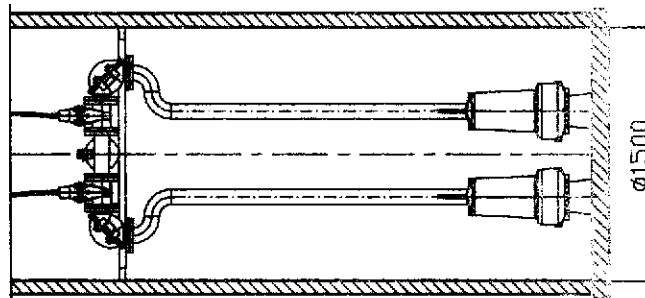
UKŁAD TŁO CZYNY - ODEJŚCIE
